Proyecto GeoChem-Mos

**Informe sobre el estado de conservación de los mosaicos del  
Conjunto Arqueológico de Castulo (Linares, Jaén)**

José Antonio Alejo Sáez, enero de 2026

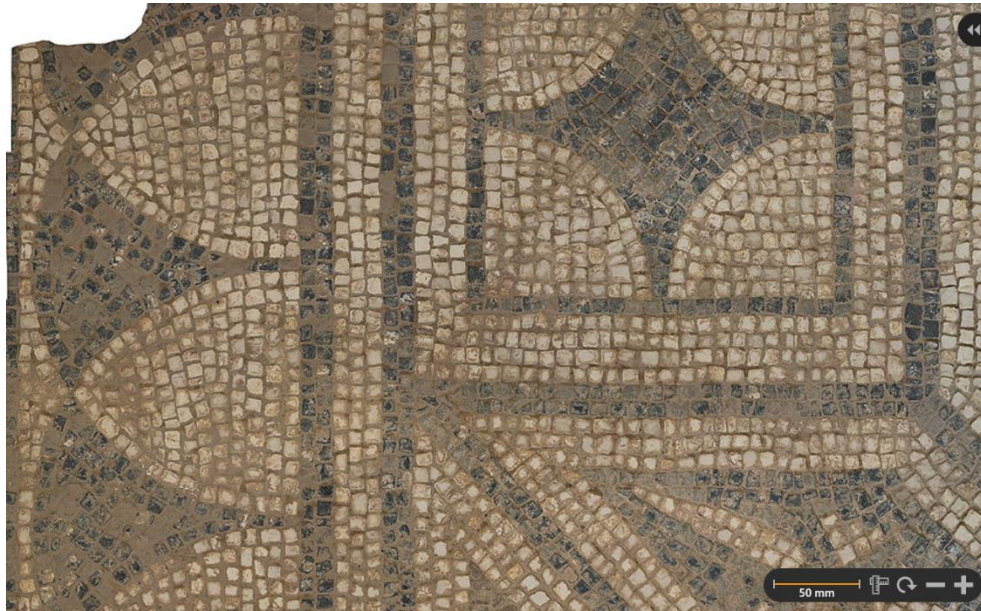
Pese a la presencia generalizada de depósitos sedimentarios y carbonatados que dificultan la lectura visual (Fig. 1), el mosaico carece de deterioros estructurales aparentes, presentando una conservación material óptima.

Fig. 1. Depósitos terrosos y calcáreos superficiales

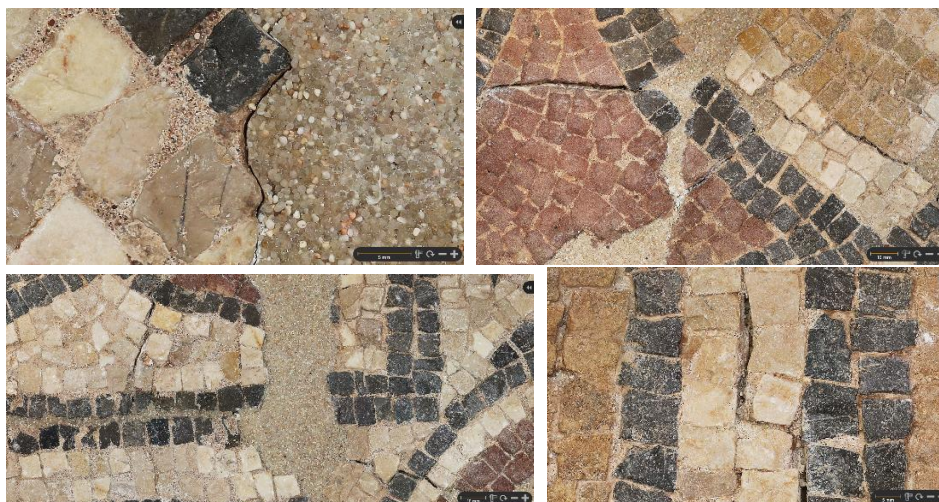
Cabría señalar la presencia de grietas y fisuras en la zona superior derecha, que afectan tanto a las uniones entre fragmentos de mosaico, como a la unión con el mortero que reintegra las lagunas (Fig. 3)

Fig. 3. Fisuras entre un fragmento de mosaico y el mortero de reintegración y grietas entre fragmentos de mosaico
